**Manual de intervención y rehabilitación estructural  
para edificaciones con y sin valor patrimonial en  
el Centro Histórico de San Salvador.**

**Mayo de 2022.**

**Proyecto de USAID Gobernabilidad Municipal.**

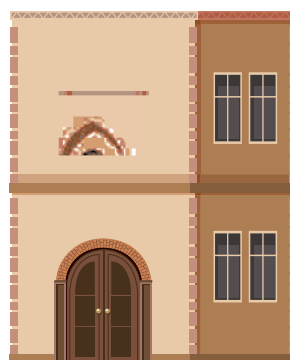
**Figura 2.1.** Adiciones en un edificio existente, a) Adición horizontal, b) Adición vertical

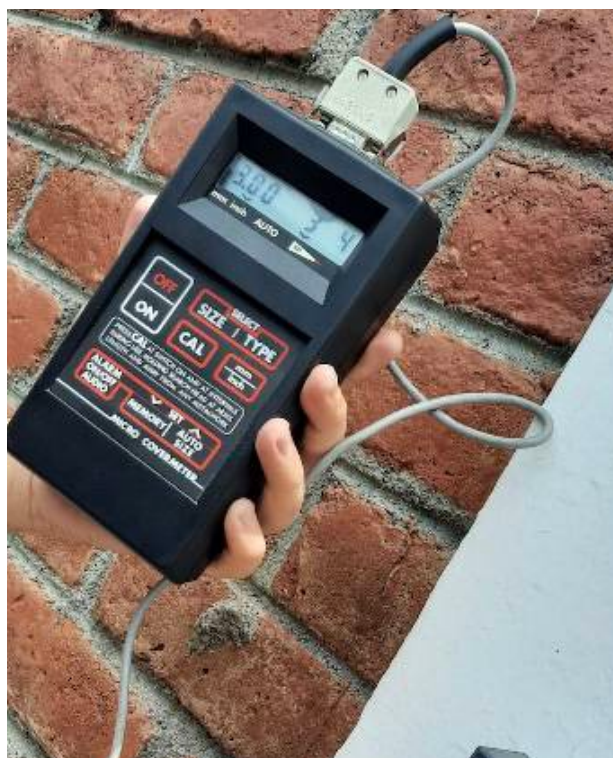
**Figura 3.3.** Exploración no destructiva en un nervio de concreto reforzado

Al menos considerar dos exploraciones en columnas interiores y una en una columna en el perímetro

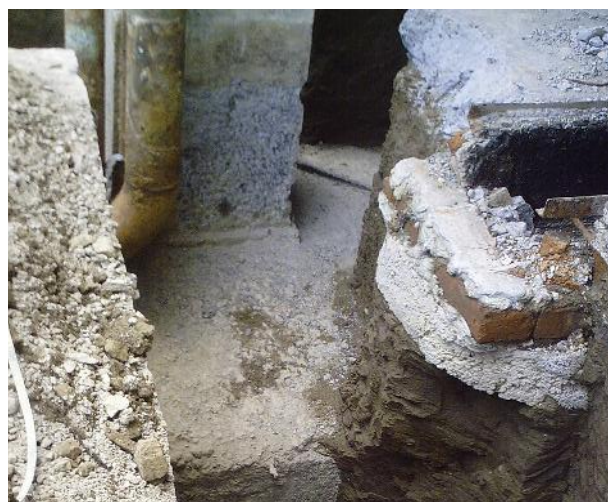
**Figura 3.4.** Pozo a cielo abierto para determinar dimensiones de la fundación de una columna

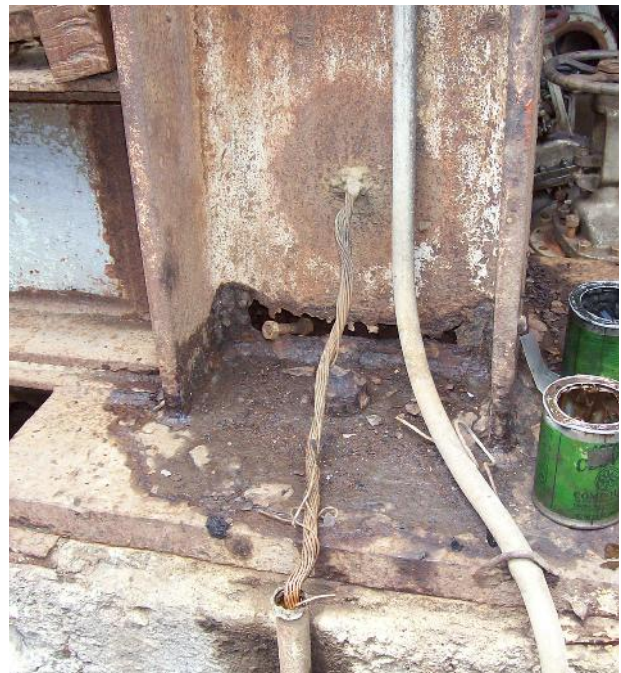
**Figura 5.6.** Componentes de una estructura con visible deterioro por corrosión

Deterioro en acero. No existe una oxidación significativa visible, corrosión, u otro deterioro en cualquier elemento de acero del sistema vertical o del sistema de resistencia de fuerza lateral. En la Figura 5.6, se muestra un componente metálico con un visible deterioro a causa de corrosión.

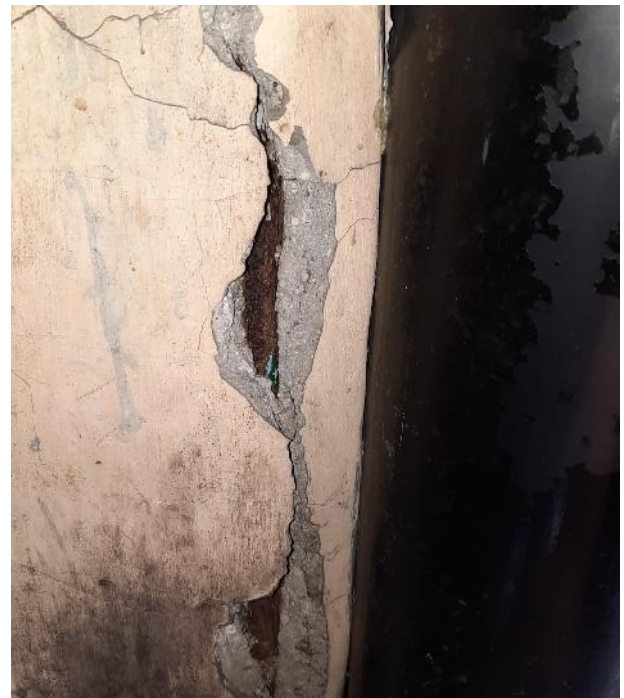
**Figura 5.7.** Componentes de una estructura con visible daño en el concreto y el acero de refuerzo

Deterioro en concreto. No existe deterioro visible del concreto o acero de refuerzo en cualquiera de los elementos de marcos. En la Figura 5.7, se muestra el deterioro de un componente de concreto reforzado dañado por corrosión en el acero de refuerzo.

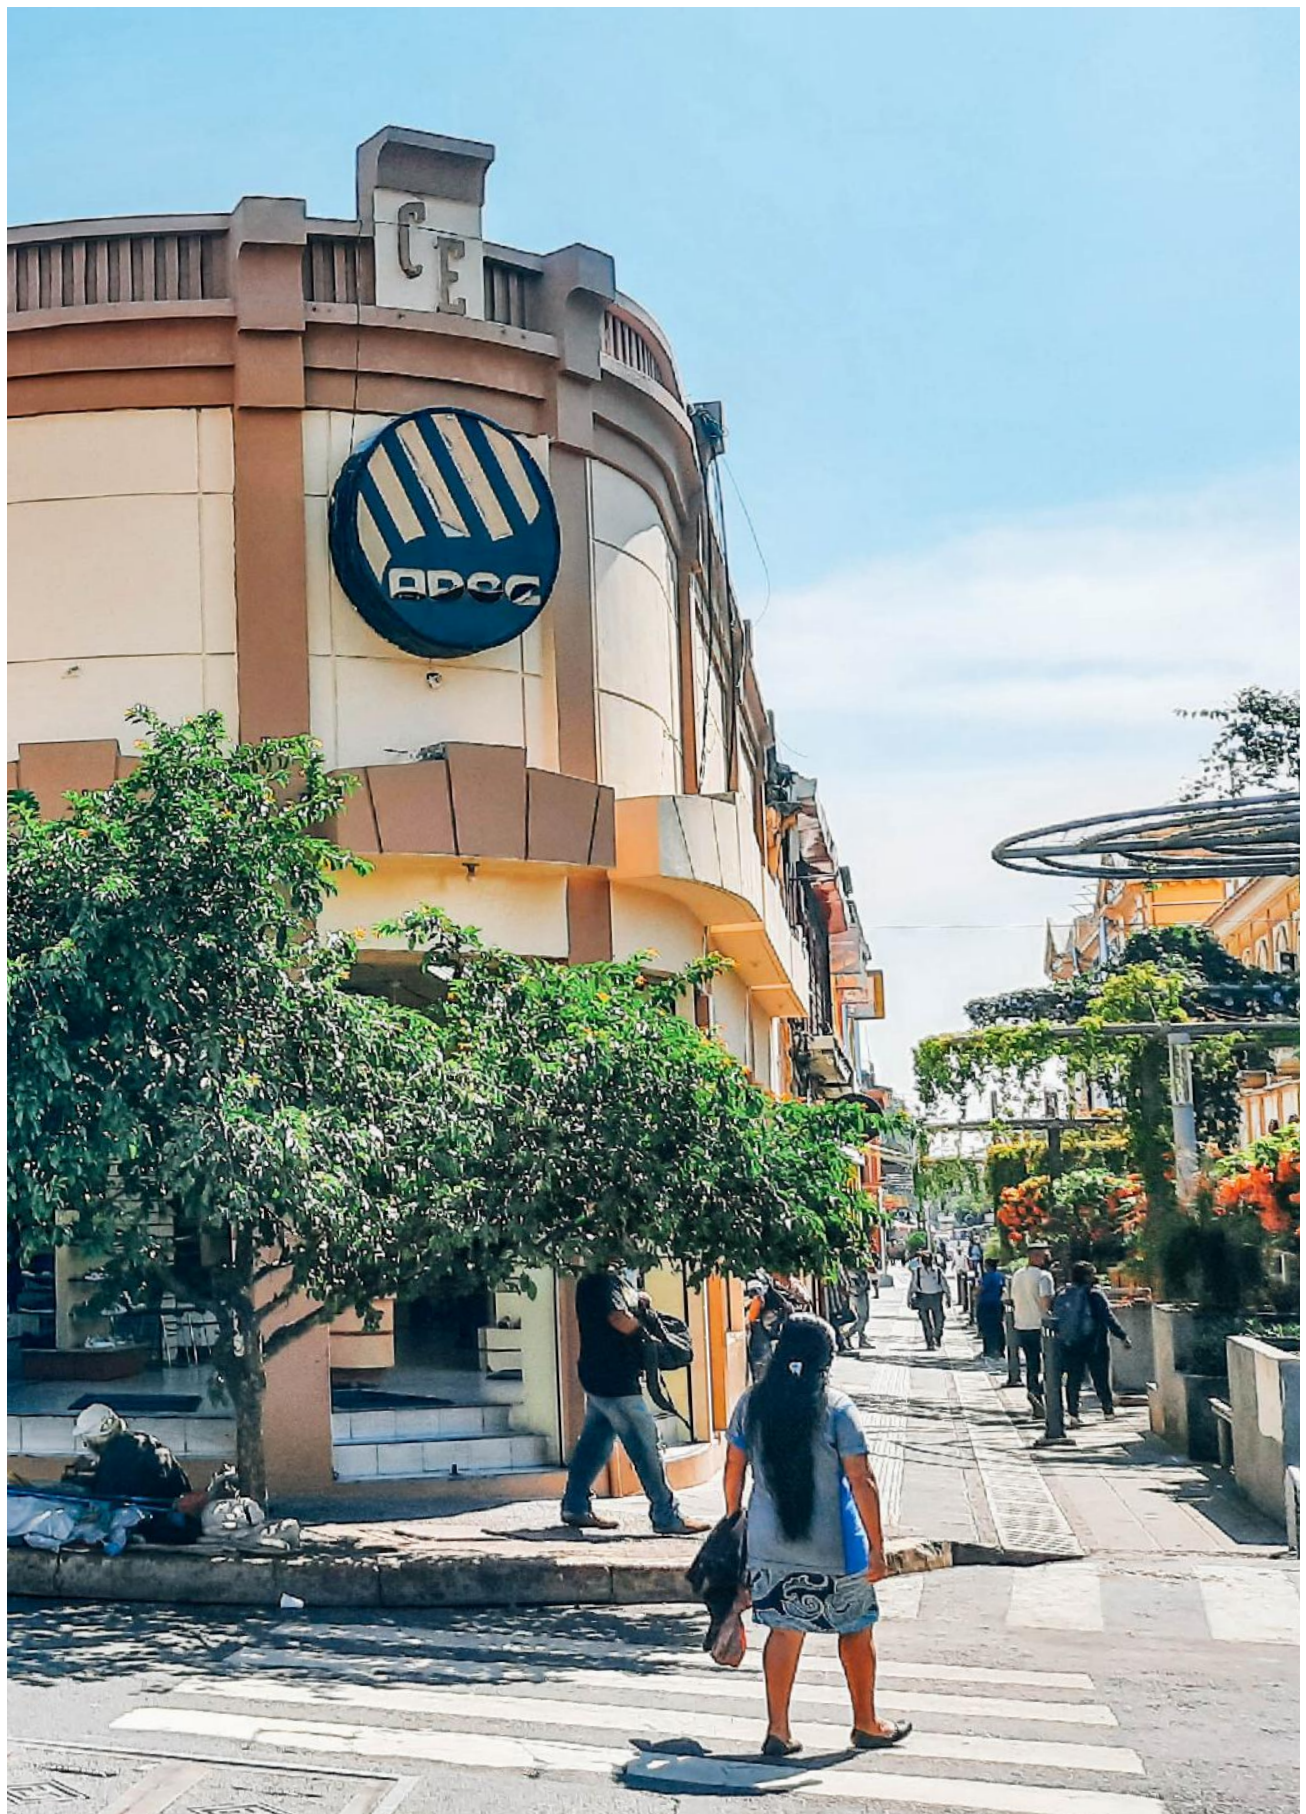
que soporta una pared de corte, puede tener falta de capacidad de compresión o tensión en las cercanías de los elementos de borde de la pared. Adicionar pilotes adicionales para complementar esta falta de capacidad, y reducir la demanda a los pilotes existentes es una medida de mitigación de esta deficiencia en el sistema de fundación.

En el Anexo C.8, se presenta un sistema de fundación existente como el antes descrito, la medida de mitigación de la técnica es la adición de pilotes colados en el sitio para suplir la demanda no cubierta

| Categoría:<br>N/A<br><br>Deficiencia:<br>Capacidad a compresión inadecuada de una fundación piloteada.<br>Capacidad a tensión inadecuada de una fundación piloteada. | Técnica de reforzamiento:<br>Adición de elementos: adición de pilotes perforados y colados en el sitio. |
